# DESASTRES

Terremotos en El Salvador, 2001

ORGANIZACIÓN PANAMERICANA DE LA SALUD

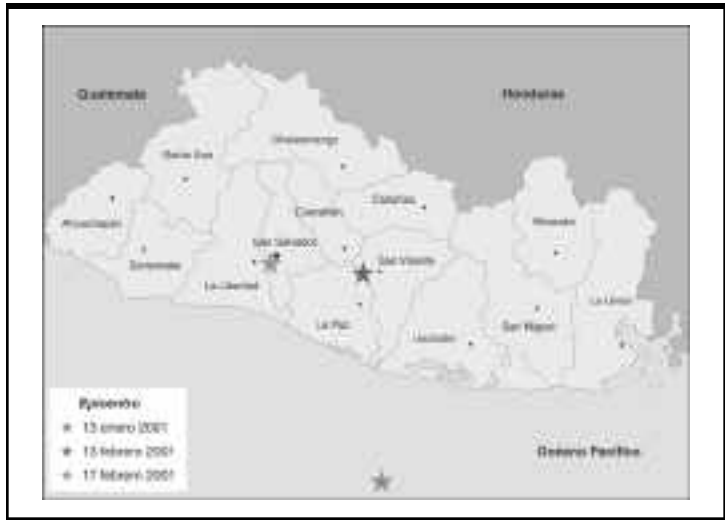
**Ubicación de los epicentros del sismo de enero y del 13 y 17 de febrero de 2001.**

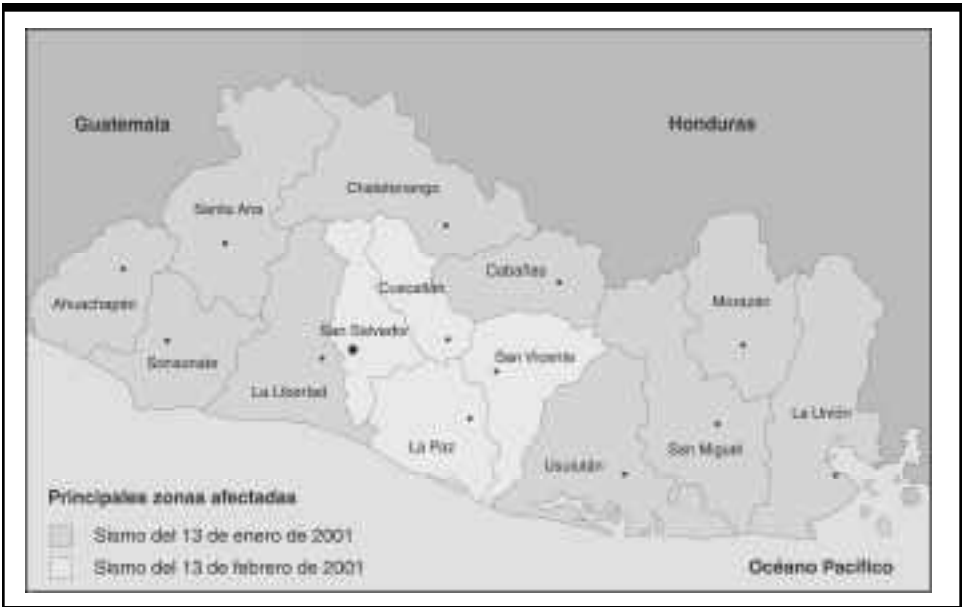
**Mapa de El Salvador con indicación de las zonas afectadas por los sismos del 13 de enero y del 13 de febrero.**

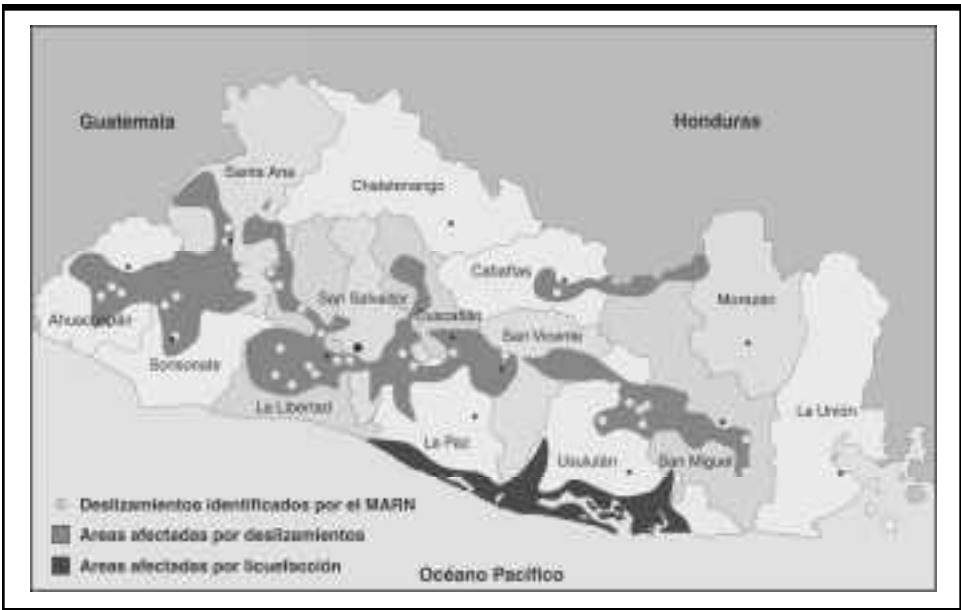
Mapa esquemático de los efectos producidos sobre la geodinámica externa por los sismos de 2001 en El Salvador.<sup>27</sup>

Los sismos ocurridos durante enero y febrero de 2001 en El Salvador produjeron graves efectos sobre la geodinámica externa, evidenciados por numerosos deslizamientos y fenómenos de licuefacción de suelos. Se incluye una breve descripción y un mapa esquemático de dichos efectos en la sección Daños en el medio ambiente.

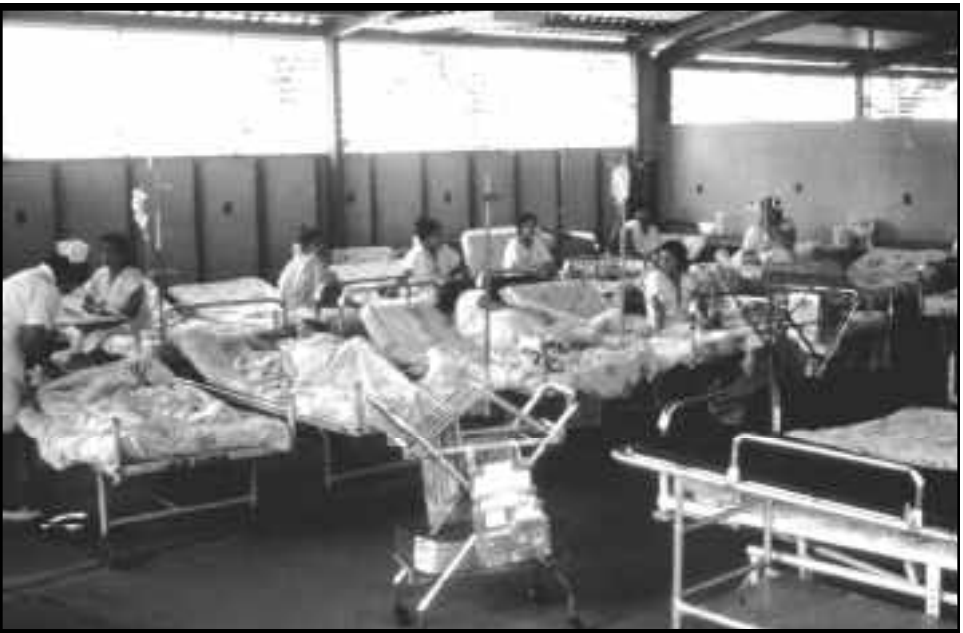
En el edificio de Hospitalización se observaron daños no estructurales leves en las paredes interiores y cielos falsos. En el edificio de Fertilización, daños moderados en los elementos arquitectónicos y en las juntas de dilatación de las fachadas y de las escaleras. En los últimos pisos, donde se situaba la administración, derrumbamiento total de los sistemas de cielos falsos, de iluminación y de aire acondicionado.

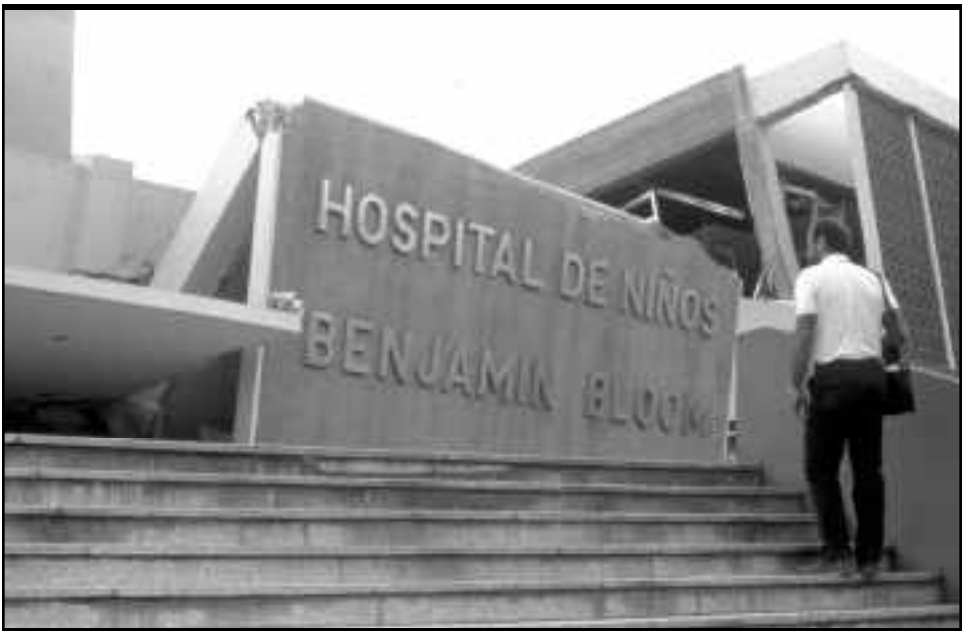
**Daños en el hospital Benjamin Bloom durante el terremoto de El salvador en 1986.**

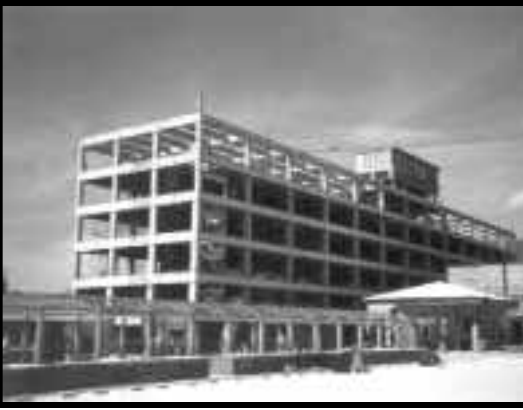
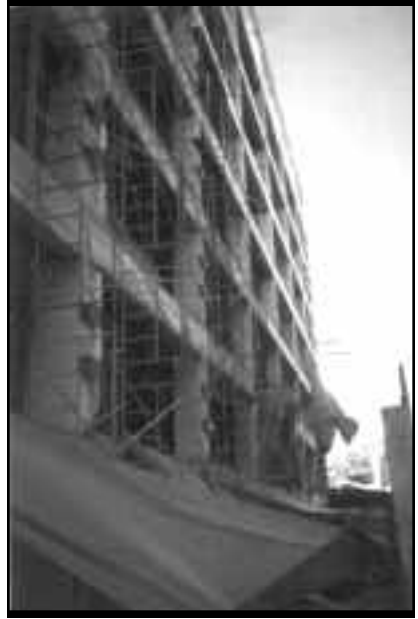
**Reforzamiento del Hospital General del Instituto Salvadoreño del Seguro Social (ISSS).**

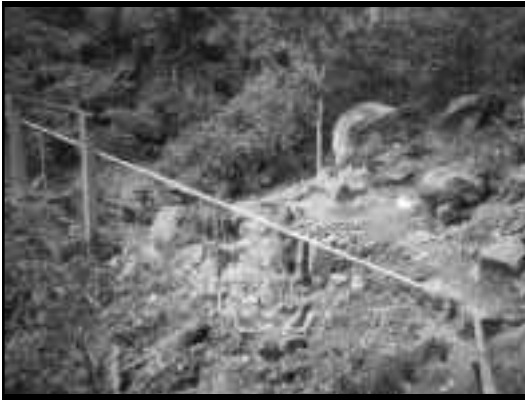
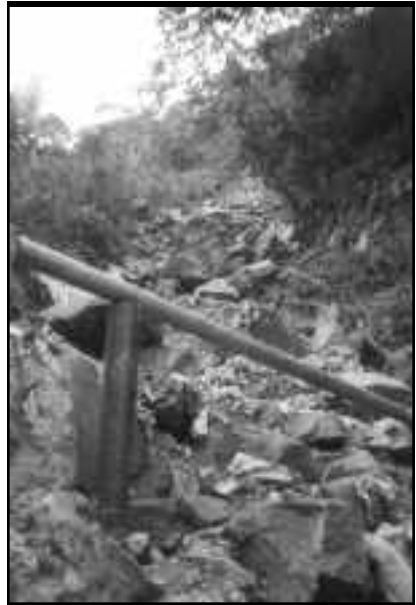
**Rehabilitación del Sistema de Tetralogía afectado por el sismo del 13 de Enero 2001.**
